记者走访查看6地12个小微园区（厂中厂） 通道被堵、用电不规范、杂物堆放等隐患突出

海曙古林、洞桥两个园区：

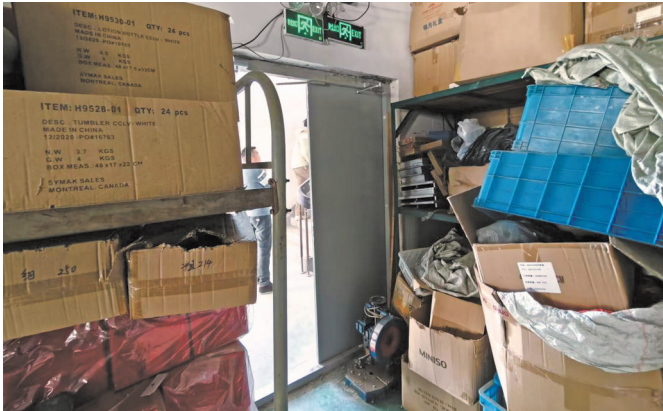
在走访中发现，一家机械厂在二楼安全出口周边放置了货架，堆放了大量纸箱、编织袋等易燃物品。二楼通往三楼的公共楼梯拐角处还安装了一扇卷帘门。检查人员指出，根据规定，安全通道3米内不能堆放杂物，消防通道要保持24小时畅通，上述两个点位存在明显消防安全隐患。

海曙古林的鄞奉模具氮化厂园区内一家机械厂在安全出口周边放置了大量易燃物品。（石景 摄）

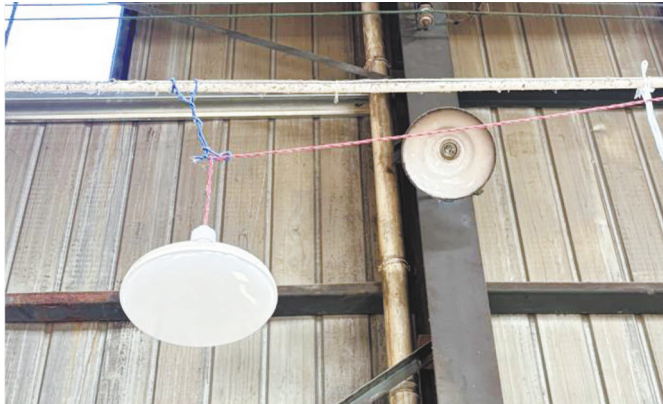
北仑小港上陈山95号园区一家冷却设备公司拉线接灯，电线缺少绝缘保护套管。（方琴 摄）

如车间上方一盏吊灯，连接的电线缺失绝缘保护套管，电线处于裸露状态，存在很大隐患。

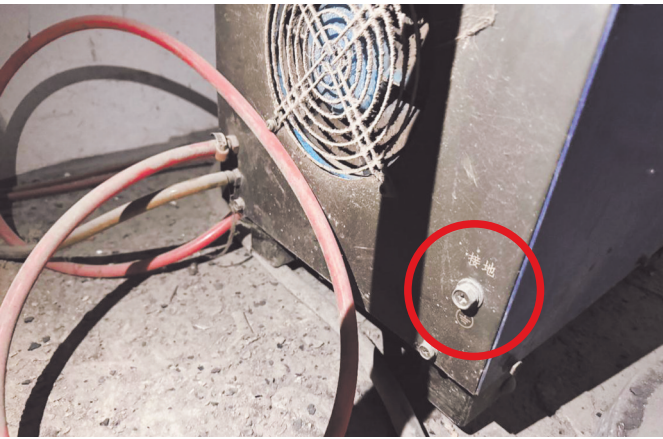
鄞州创兴压铸有限公司园区一电焊机未进行接地处理。（仇龙杰 摄）

此次检查中，园区在动火作业方面暴露一些典型问题：部分电焊机未进行接地处理，一旦发生漏电等故障，容易引发触电事故；乙炔气瓶解压阀后段未设置防回火装置，在动火作业过程中，若发生回火现象，可能导致气瓶爆炸，造成严重后果。此外，园区施工区域存

针对上述两家园区存在的问题，检查人员现场提出整改意见，要求园区负责人立即整改，确保彻底消除所有隐患。同时，检查人员还强调，园区要进一步加强日常安全管理，提高员工的安全意识和应急处置能力。

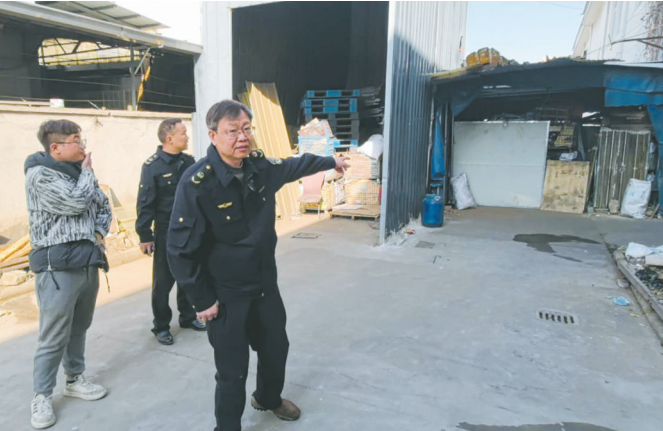
奉化西坞的宁波银满光电科技有限公司园区消防通道被墙体与堆放的杂物阻断。（余建文 摄）

另外，园区与隔壁工厂共用的消防通道，如今被墙体隔断，还堆了很多杂物，一旦失火，消防车根本开不进去。检查人员要求把墙体拆掉，清除杂物，另外装一道门，保障消防通道畅通。检查中发现，园区一处消防栓位于电动自行车集中充电站内，被车辆重重围堵。检查人员要求在消防栓周围设置隔离栏，并在墙上作醒目标注，确保消防栓正常，能够应急使用。

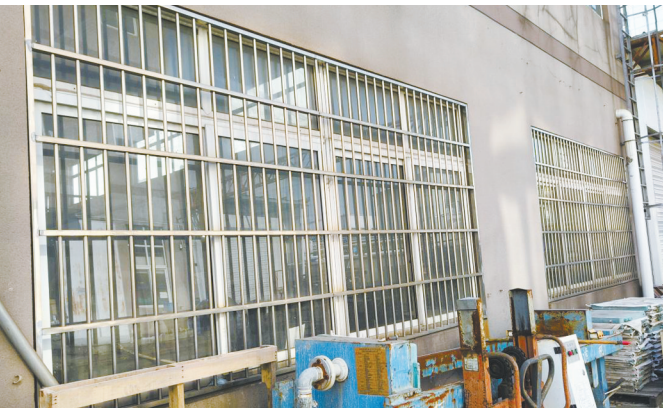
位于余姚市小曹城镇的宁波和磁科技有限公司生产车间安装了老式防盗窗，影响疏散。（杨绪忠 摄）

在和磁公司生产车间外，检查人员发现所有窗户均安装有老式防盗窗，所有出口均为卷闸门，不符合紧急疏散要求。为

此，检查人员建议拆除一部分防盗窗，并在条件具备的情况下加装紧急逃生门。

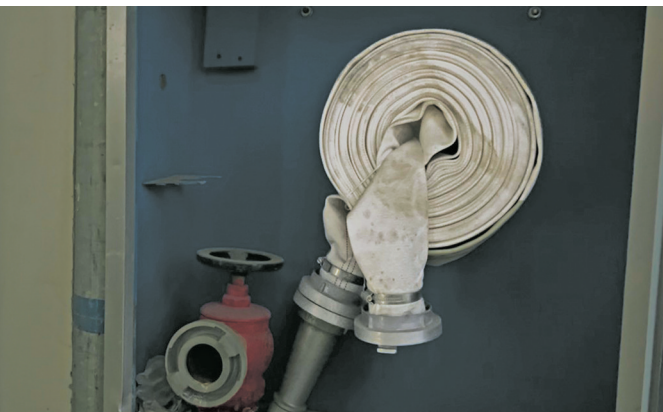
慈溪道林金龙针织服装厂园区消防水管没有进行双卷处理。（钟海雄 摄）

慈溪市道林镇的金龙针织服装厂园区入驻了五家企业。走访过程中，检查人员发现园区内多个消防水管存在未进行双卷（先将水管对折后再卷起）的情况，一旦发生火灾，可能导致消防水管使用不便。园区内还存在一些电线裸露及用电箱没有完全封闭的问题。
