业主投诉：钢结构生锈、构造柱缺失、地下车库漏水…… 这是马上要交付的楼盘？

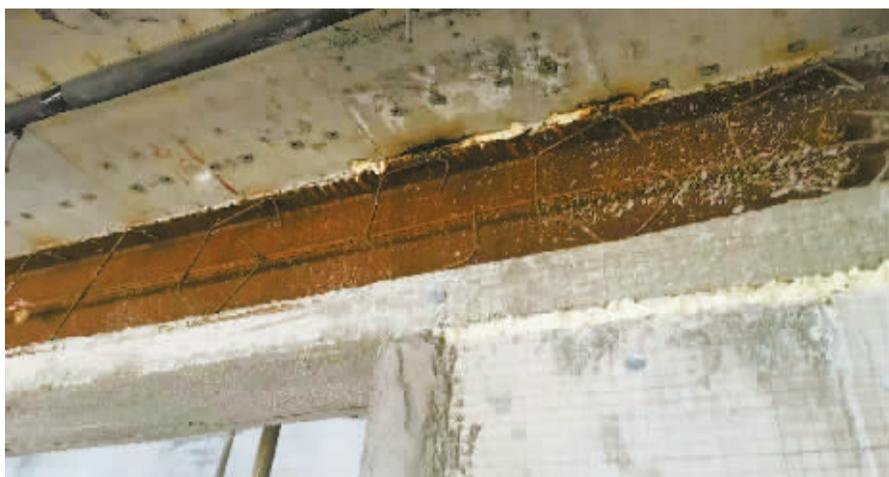
钢筋全部裸露在外，早已满是锈迹。

这一停工就停到了当年10月。好不容易等来了复工，但业主发现小区16号楼又出问题了。李女士说，16号楼是该小区唯一一幢钢结构楼，停工前还没开始做外墙，因此在停工的5个月左右时间里，钢筋全部裸露在外风吹日晒，早已满是锈迹。而复工后，业主们发现，施工方似乎没有进行有效除锈，就直接上水泥了。

业主们强烈要求开发商对16号楼钢结构进行构件鉴定。今年3月，业主们终于拿到了鉴定报告，报告显示，抽检的491个钢构件中，共有32个不符合项，依据组件铁板厚度负偏差判定，这32个“不合格”构件能达到bu级，均未到《民用建筑可靠性鉴定标准》(GB50292-2015)对cu级构件的规定。报告建议，“对锈蚀钢构件表面进行除锈处理，并及时涂刷防腐层”。

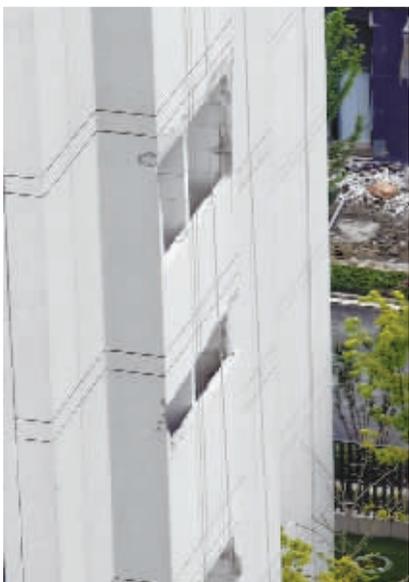
这一开，有从事建筑行业的业主发现，这幢楼竟然缺少构造柱。

被打开的墙体缺少构造柱。

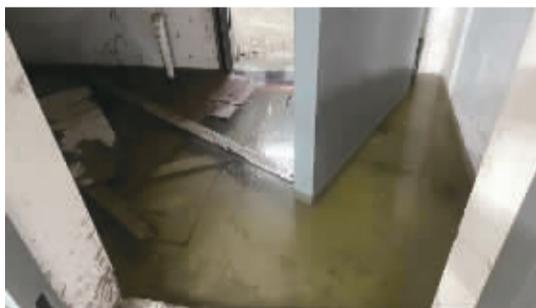
地下车库多处渗水。

更让李女士闹心的是地下车库。4月中旬，有业主进入小区地下车库，随即听到了哗哗的水声。循着水声，业主发现，一处墙面裂缝中，正像拧开的水龙头一样往外流水。之后，业主又在6号楼电梯通往地下车库处、13号楼地下车库出口附近、16号楼地下车库、3号楼地下车库等多处地方发现渗水情况，几处墙面已经出现霉烂痕迹，据业主回忆，还有一处顶部貌似有大量泥浆渗漏，当天并不是雨天。

李女士说，在4月24日业主和开发商沟通时，也提及了地下车库漏水的问题，当时对方表示已发现这一问题，并会同宁波市防水协会出了整改方案，承诺5月会整改完。但直到6月6日有业主再次进入地下车库查看时，发现漏水问题虽有缓解，但依旧存在。
