## 十年修一船

## 『小白礁1号』修复保护纪实

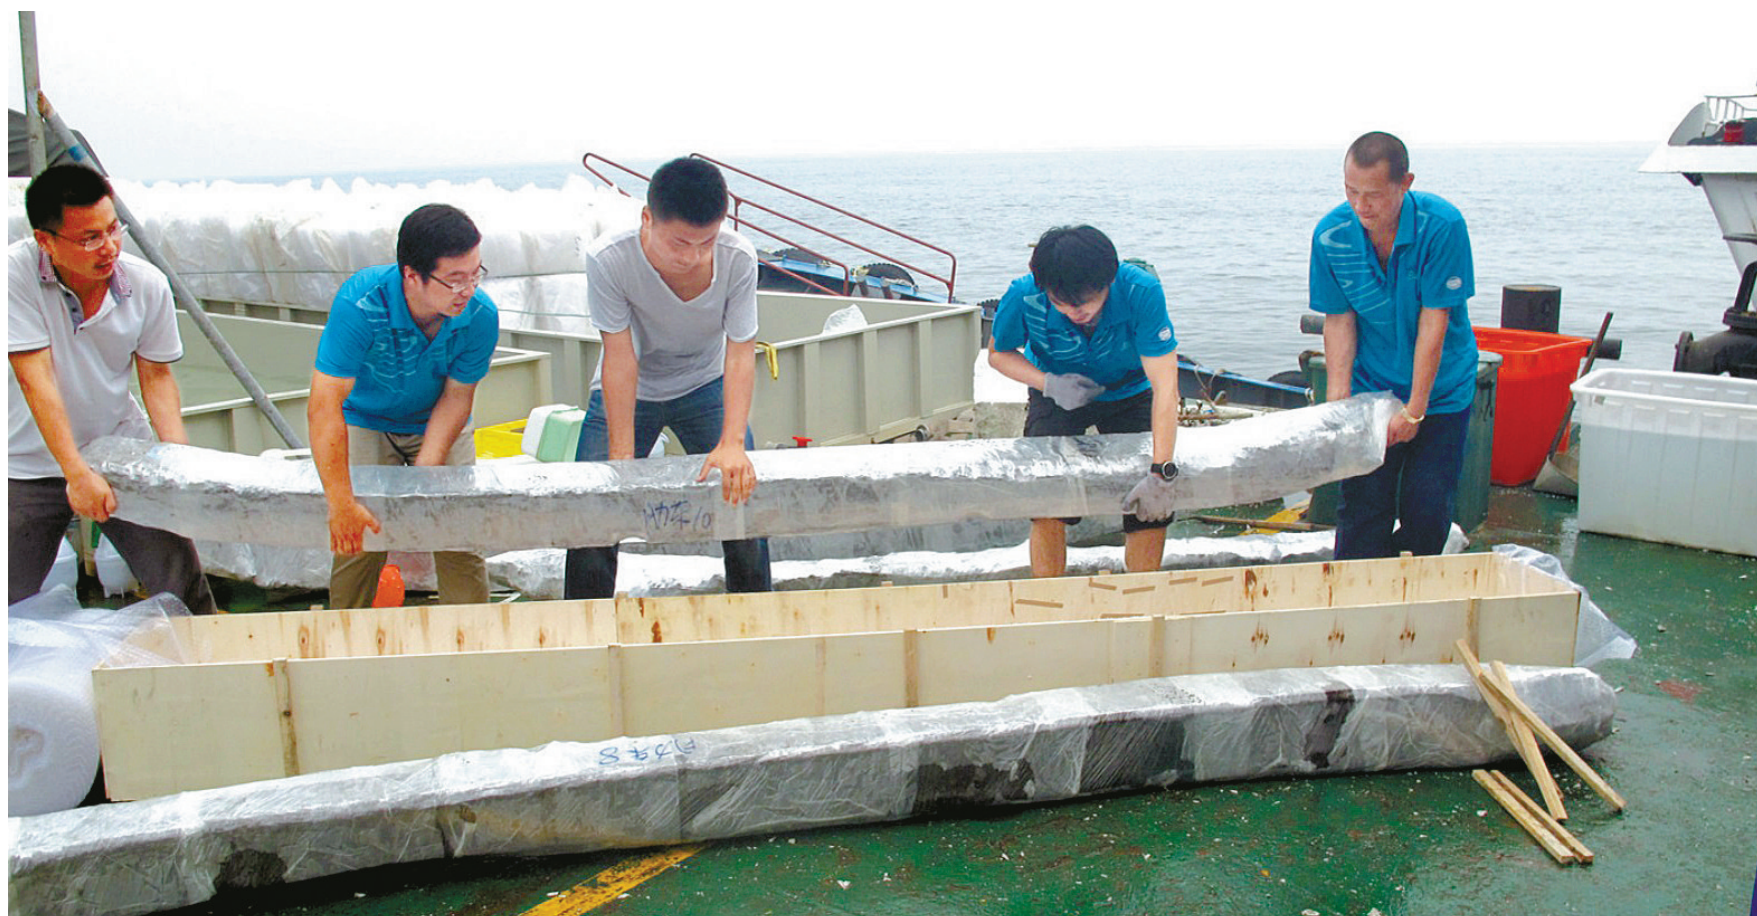
搬运船体构件到保护箱中

潜在海底的考古队员们仔细地拆解“小白礁1号”，再将拆解后的船体构件放置在提取框当中。得到指示后，船上的机械设施开始起吊，10米、5米、1米……这些船体构件一点点露出海面，现出真容。

宁波市文化遗产管理研究院水下遗产中心主任金涛，毕业于北京大学考古文博学院，学的是文物保护专业，当时担任出水文物保护组组长。船体构件一出水，他就带领其他队员迅速忙活起来。编号、登记、拍照、录像，并评估其保护状况。紧接着，众人用海绵、软毛刷小心翼翼地清洗船体构件的表面，之后，又进行测量绘图、图表记录、文字描述、建档造册等资料采集工作。

海上风大，空气流通速度快，出水后暴露在空气中10分钟，就足以使饱水的船体构件发生不可逆转的破坏。金涛说，在资料采集阶段，需定期对船体构件进行喷水保湿，“针对一些腐蚀严重、自身强度低、易破碎的船体构件，我们制作了相应规格的木板作为底托，放置两层气泡膜作为衬垫，将脆弱船体构件放置其上并加以固定。”

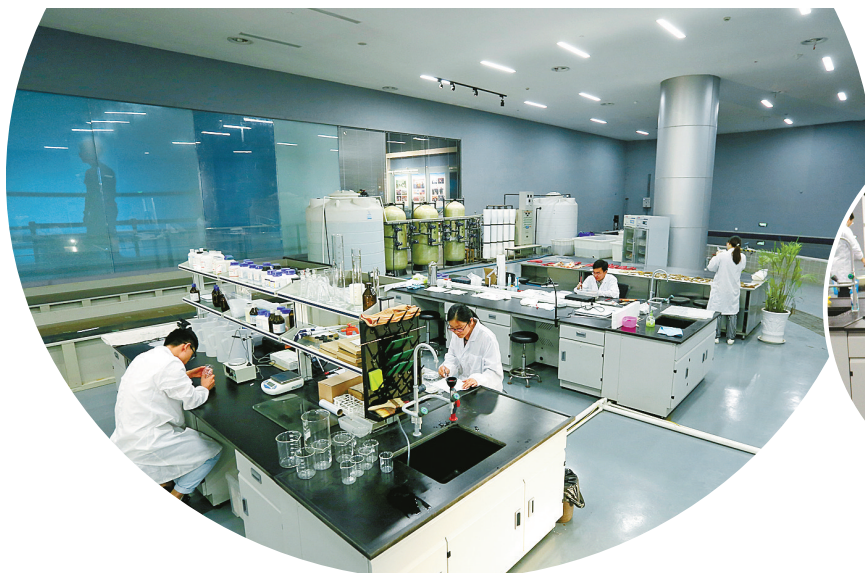
国家水下文化遗产保护宁波基地沉船修复展示室

其中的沉船修复展示室内，专门建造了国内第一个室内永久性用于大型出水沉船保护的水循环脱盐池，并配备了一系列沉船保护专用设备；另一侧，是目前国内唯一用于沉船保护的大型低氧恒湿阴干房，部分船体构件静静地躺在精心控制的环境中，等待着脱水定型完成。

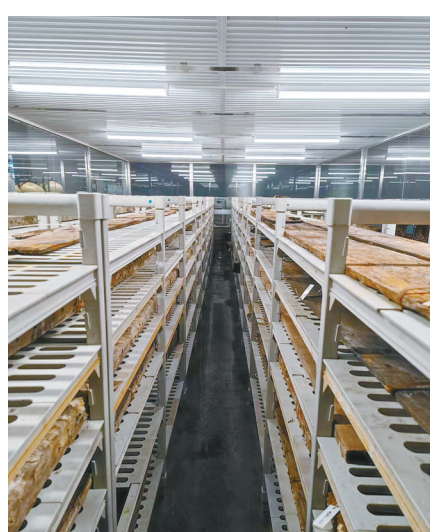
船体构件在低氧恒湿阴干房内脱水

在这一阶段中，最初待在水循环脱盐池里的木板需要“搬家”，转移到阴干房或者气密帐内。马彪说，水池有1.7米深，搬运“小白礁1号”船体构件可是“费了不少工夫”。

脱水定型是个漫长的过程，要以“年”来衡量成效，预计将持续进行到2027年。“文物保护就是与时间为敌，但是不能着急，要按着既定的目标一步步完成。”金涛说。
