# 记者走访市六区建筑工地 积水、高空作业防护“漏洞”等隐患突出

基建项目的实施是城市发展的基石，安全是建筑工地的生命线，直接关系建设项目的顺利推进。春节临近，宁波日报报网端派出六路记者，分赴海曙、江北、鄞州、镇海、北仑、奉化六地的20多个在建工地，与属地建设工程安全质量管理服务站工作人员开展实地走访，排查风险隐患。

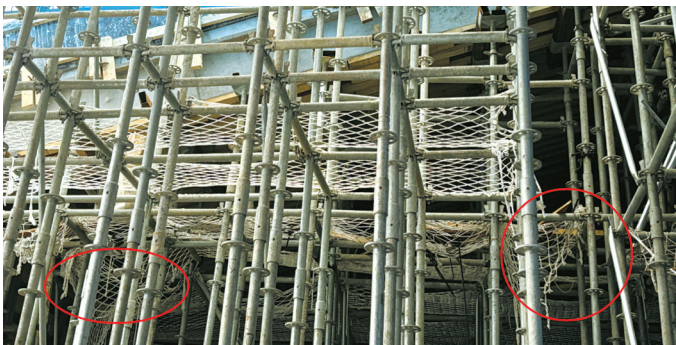
奥体中心地块(体育场)项目白色防坠网破损。(方琴 摄)

宁波市奥体中心地块(体育场)项目要建一个8万座特大型综合性体育场。从现场走访情况看，工地总体较为规范，但还有一些小隐患。比如，脚手架白色防坠网有破损现象，需要及时换新。部分施工场地，有工人丢弃的烟盒和烟头。

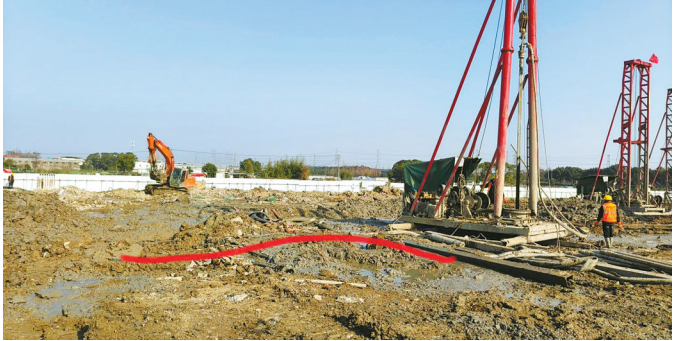
镇海区综合体育中心建设项目工地施工电线直接铺在泥地上。(杨绪忠 摄)

位于东环北路西侧的镇海区综合体育中心建设项目工地，目前正在进行打桩作业。走访发现，工地消防设施配置完备，但用电安全方面存在明显隐患：部分电线直接拖拽于泥地上，未按规定要求架空敷设，易引发电线破损漏电风险。检查人员指出后，工地方承诺将即刻整改。

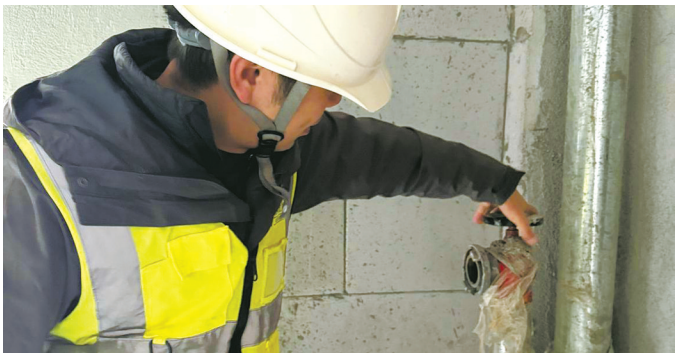
北仑区ZB02-03-06c-2#地块房产项目消防栓无法正常使用。(仇龙杰 摄)

走访发现，该项目工地存在一些安全隐患和管理问题。消防设施方面，个别灭火器检查不及时，部分已失压；部分区域水管维修后未及时恢复，消防栓打开后无法正常供水。安全防护上，个别电梯口防护门涂料作业后未及时安装牢固。此外，工地内许多电动车未在指定停放棚停放，存在一定的消防安全隐患。

针对检查人员指出的上述问题，现场项目负责人均表示将迅速开展整改，加强安全管理，保障项目推进。

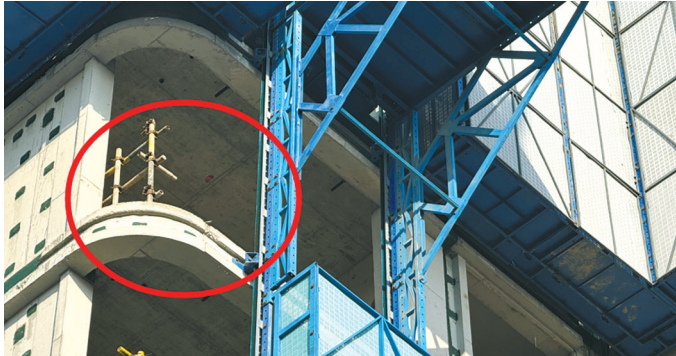
东部新城核心区以东片区A5#区块临边防护拆除后未及时恢复。(仇龙杰 摄)

东部新城核心区以东片区A5#区块，致力于整体打造集居住、生活服务于一体的综合型社区，目前整体施工正有序推进。走访发现，部分区域临边防护拆除后未及时恢复，有坠落风险。脚手架板上堆放了模板、钢管和建筑垃圾，可能导致超载或坠落事故，而且安全网破损严重，进一步加剧了安全隐患。检查人员指出，工地

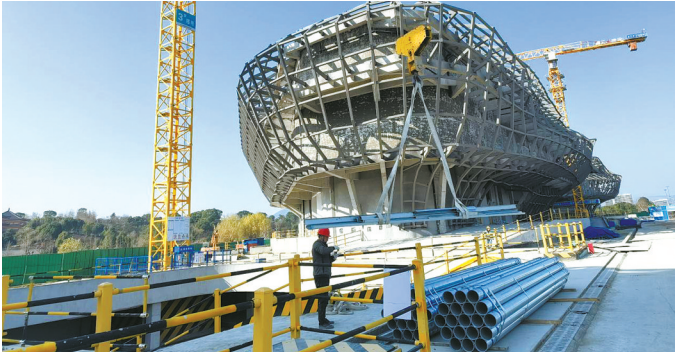
奉化艺术基地项目吊装作业工人短时缺岗。(余建文 摄)

位于仁湖公园附近的奉化区艺术基地项目是奉化区重点文化工程，目前主体工程已基本完工，正在进行大楼外框架防锈漆喷涂作业。记者发现，工地环境整洁，高空作业的工人都系了安全绳，保护到位。现场，一座塔吊正在吊装钢管，但下方看护的工人临时走开，未及时叫人替班。虽然只有短短几分钟，但检查人员指出这一缺漏，提醒工地加强管理。
