望春桥古树再遭砍斫

“桥树共生”景观能否留存？

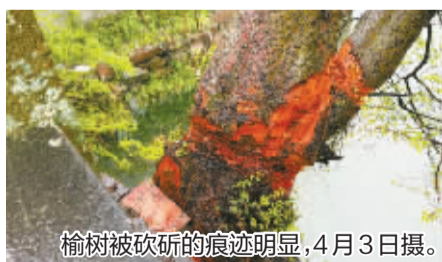
榆树被砍斫的痕迹明显，4月3日摄。

4月3日，记者在接到爆料后至望春桥实地查看，见两棵榆树确有明显的新斫痕迹，且树根处的树皮几乎成“环砍”之势。对此，记者采访了海曙区文物管理所以及属地望春街道。

“两棵榆树继去年被人为砍斫后，今年再次遭遇粗暴干预，近根部几乎被整圈砍去树皮，斧痕深达树心，是对望春桥这一深入宁波人文化记忆的人文景观的摧残。”他希望，有关部门能够行动，保护望春桥“桥树共生”的文化血脉。

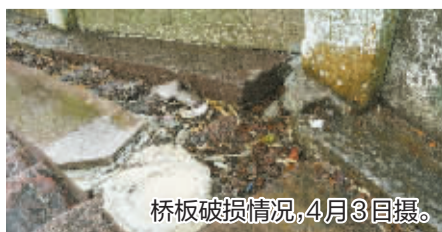
桥树的生长也确实影响到桥栏和桥面。但望春桥的“奇”就奇在，“树根只能在桥面石和台阶石下面延伸、盘曲、长粗，却始终不能长入券石缝隙，只因望春桥的券石砌筑特别紧密。”朱永宁提供了几张他拍摄的老照片，“树根变粗只能向上发展，抬起两边桥面石，造成台阶石起翘，栏杆歪的歪、倒的倒、掉的掉，而拱券完好无损。”

桥板破损情况，4月3日摄。

4月3日下午，记者致电望春街道文化站。工作人员表示，2026年3月12日，街道组织召开专家论证会，专家小组认为两棵树对桥本体已造成影响。目前，对于望春桥修缮事宜，工作人员表示：“正在走流程，我们会邀请第三方做桥梁的安危检测，走招投标流程，再对桥进行修缮。”
