## 海曙望春桥启动修缮

# 桥面已揭开 桥树去留引热议

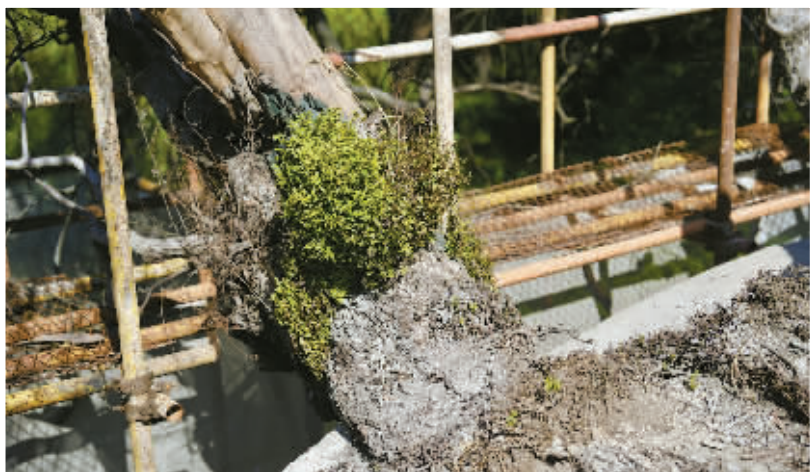
遭“环砍”的桥树,出现新的生机。

今年4月以来,望春桥上“两棵树”的命运一直牵动着甬城市民的心。令人遗憾的是,遭“环砍”后,海曙园林部门曾对其进行救治,但没能令其复生,环砍处以上、长出桥身的树枝已枯死,几无存活可能。

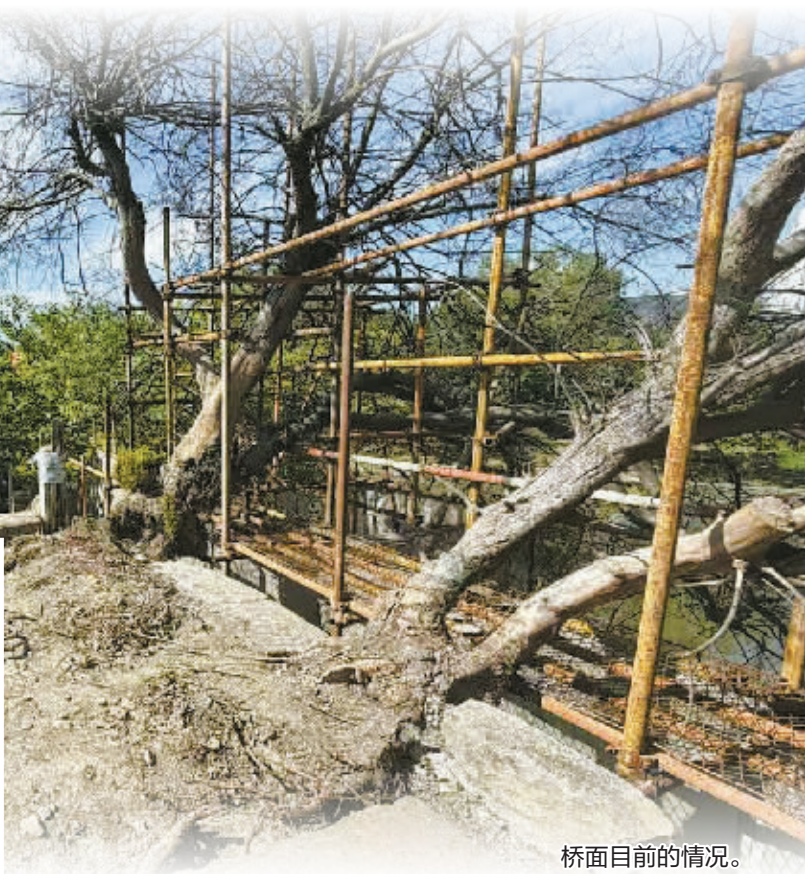
桥面目前的情况。

10月20日上午,记者在现场看到,目前望春桥榔榆树主根上方的护拱石、垂带石及石栏板已揭开,墙面石板及靠近桥顶的部分踏步石也已揭开。

章正龙介绍:“望春桥桥面石板有裂缝,但这些裂缝在2005年时就已产生;支撑桥体的拱券结构整体稳定,状态良好,个别石块有破损。”

受树根拱起影响的,主要是护拱石、垂带石以及踏步石。其中垂带石被“顶”起13厘米,造成上部石构件位移;有护拱石错位3厘米至4厘米。

大家比较关心的树根部分,在桥面打开后可见:其根生长旺盛,几乎已覆盖整个桥面。“主根根系已深入踏步石,直达拱券背面,若得不到有效控制,会对拱券石造成不可逆的侵害,从而危及桥身安全。”章正龙说。

浙江省文物考古研究所研究馆员邵浦建认为:“目前桥面残损情况主要是树根引起,石拱券还是安全的。但护拱石已产生裂缝,如果任由树长大,特别是树根一旦扎下去,对桥的影响会非常大。”他建议,对桥树做清除处理,“根系也要清理干净”,包括树冠在内,“树冠重,台风天,树冠摇晃会影响桥板”。

张铁君表示,如果要在现在位置保留树根,首先需要对现有树根进行削减,使桥梁结构件“归安”;其次需定期打开桥面,对其进行“断根”处理,并长期检测石构件的位移变形情况。“长期来看,树对拱桥的影响不可能完全消除。”
