记者走访五地 23 处高层建筑点位 公共通道杂物堆放成火灾“头号隐患”

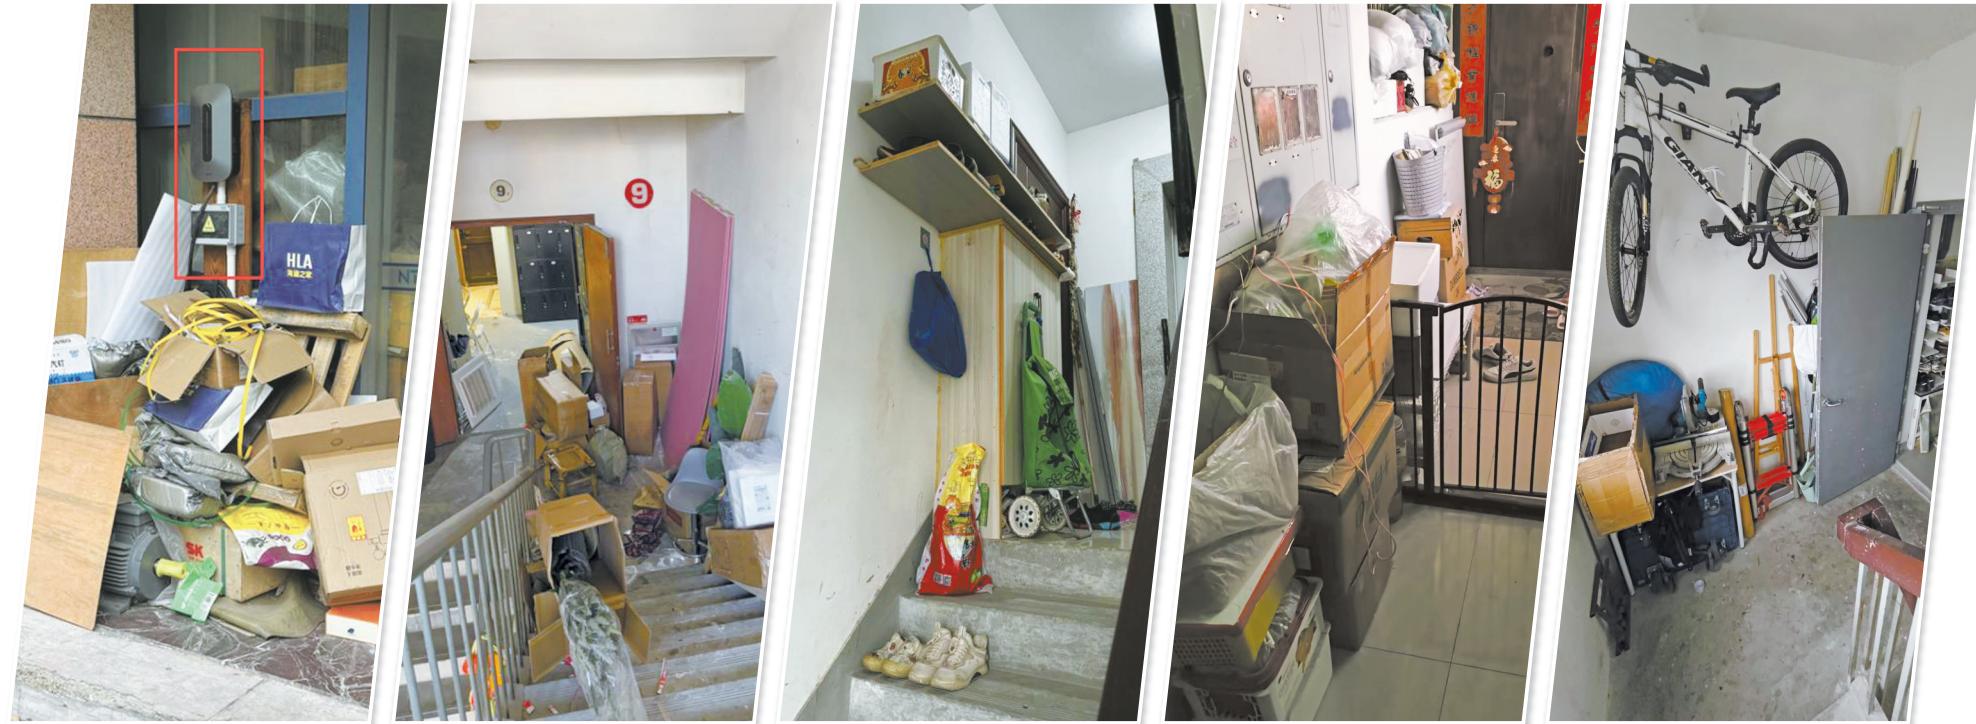
在鄞州区新天地商务大厦外，汽车充电桩和电线被“埋”在易燃杂物堆中。
(仇龙杰 摄)

海曙区天一豪景楼道内部分楼层杂物堆放情况严重。
(方琴 摄)

高新区民和家园部分楼道堆放着大量杂物。
(仇龙杰 摄)

海曙区五江湾南区个别业主在家门口“圈地”后堆放大量杂物，不少易燃物品放在配电箱外。
(石景 摄)

江北区宝丰茗苑小区一楼梯拐角处放着工具台等杂物，墙上悬挂着自行车，车辆仅靠一只铁架固定。
(石景 摄)

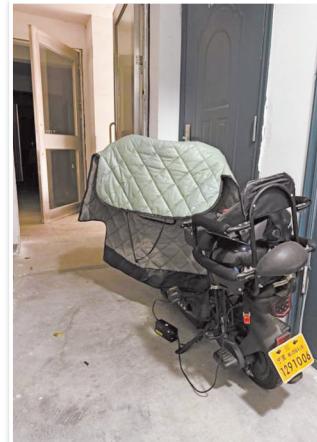
鄞州区桑梓苑前桑小区楼道内有电动自行车从车棚内接线充电。
(仇龙杰 摄)

在鄞州区桑梓苑前桑小区楼道内，有电动自行车直接停放在过道上，从车棚内接线充电。部分电动自行车覆盖挡风被，长时间占用公共通道，不仅妨碍通行，更有安全隐患。

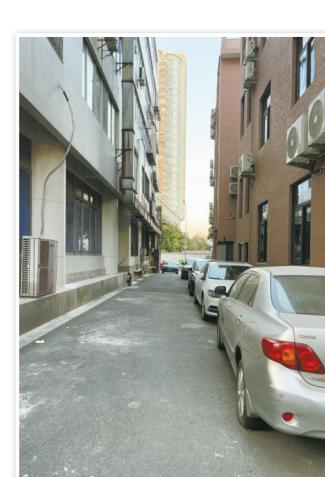
在海曙区解放南路建设大厦通往建筑大厦的小路上，有多辆汽车违停。而该小路本就狭窄，

两侧都停着车辆，影响通行。万一发生事故，消防车难以进入。在该区天一豪景大楼下方路面上，有多辆私家车违停。记者走访时看到一辆货车临时停放在路上，堵住了整个车道。在该区世纪大厦，消防登高面上停放着私家车。

海曙区建设大厦通往建筑大厦的小路上有多辆车违停。
(方琴 摄)
