# 公园儿童游乐区，部分设施老旧管养不到位

“六一”国际儿童节将至，公园里的儿童游乐设施安全吗？记者近日走访市六区及高新区部分公园儿童游乐区发现，这些承载着孩子们欢乐的场所，在设施维护更新、安全管理等方面仍存在短板，需要完善。

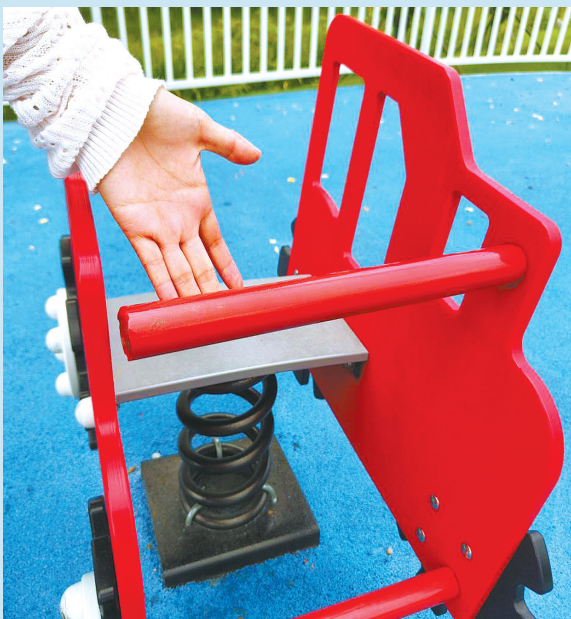
永平公园一处摇摇车横向扶手一侧脱落。（杨绪忠 摄）

永平公园位于贵甬街道，是一处以“T细胞旅程”为设计理念的全龄友好型公园，因临近多个居民小区，日常前来游玩的儿童络绎不绝。记者在儿童游乐园内看到，一处摇摇车因螺丝缺失，横向扶手一侧脱落，丧失原有抓握和防护功能。周边居民介绍，该扶手损坏脱落已有一月有余。

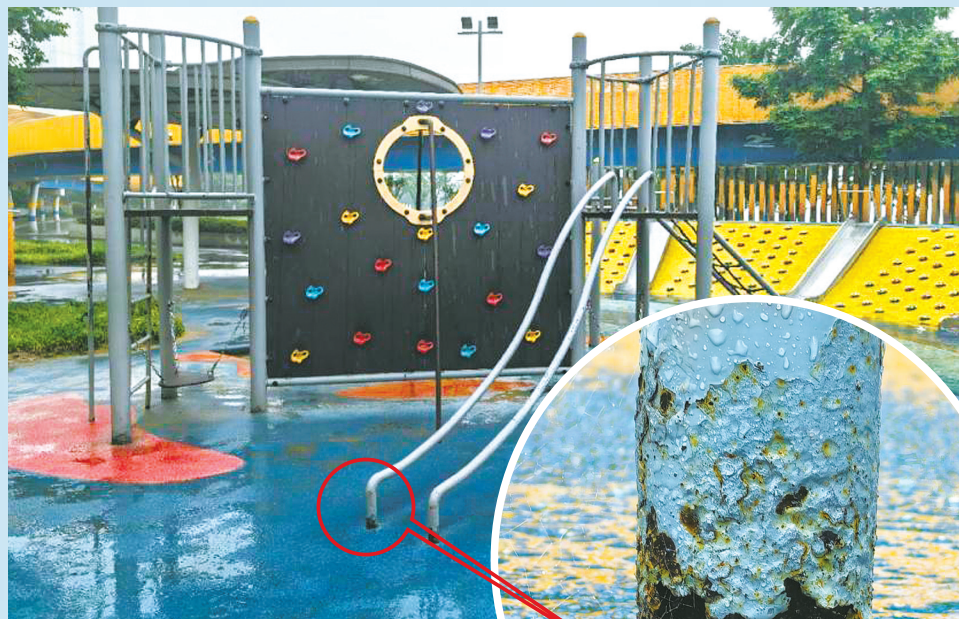
万象体育公园儿童游乐区一处滑梯下端的支撑钢管锈蚀严重，约半圆管壁已被腐蚀穿透。（仇龙杰 摄）

园儿童游乐区设施老化与安全隐忧问题也较为突出。一处滑梯下端的支撑钢管锈蚀严重，约一半管壁已被腐蚀，结构强度大幅削弱。多组儿童摇摇马存在螺丝缺失、连接松动现象。一位妈妈告诉记者，这些设施长期暴露在户外，受雨水侵蚀后维护不到位，不仅影响正常使用，更有夹伤、坠落等安全风险，亟需管理方加强巡检、及时修缮，切实保障儿童游玩安全。

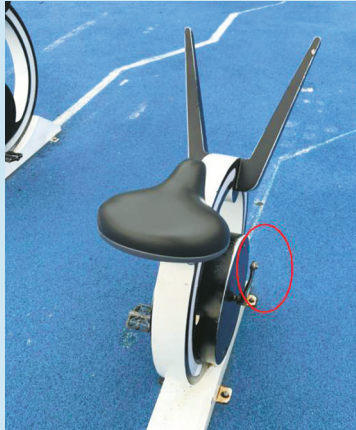
下应滨水公园内的儿童游乐区部分设施损坏。（方琴 摄）

鄞州区下应滨水公园位于鄞州大道和湖下路交叉口附近。公园内的儿童游乐区设施还较新，不过部分设施已出现损坏现象。一处骑行设施因脚踏板缺失而无法使用，一处儿童旋转座椅也被塑料带封住，疑似损坏。

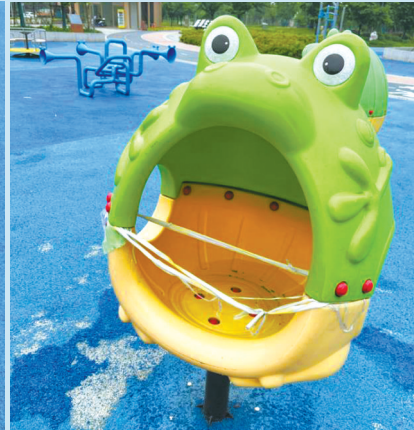
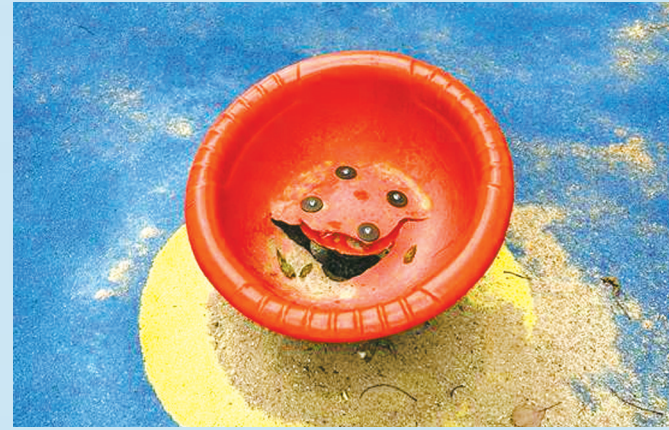
高桥幸福路上的慈爱无忧路碗状转转椅游乐设施破损。（钟海雄 摄）

除以上点位外，海曙高桥幸福路上的慈爱无忧路碗状转转椅游乐设施破损，镇海西大河公园

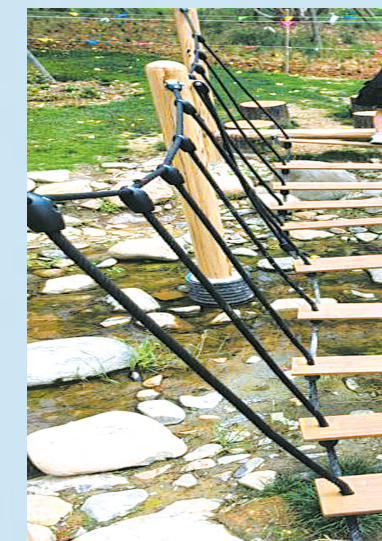
记者看到，这座吊桥的木板间隔不小，孩子走在上面，摇晃得厉害。边上一位家长认为，这座吊桥虽然仅五六米长，但对很多学龄前的儿童来说，通过还是有点难度的，一不小心会掉下去，“底下是小溪，踩到石块上搞不好会磕碰受伤。”这位家长建议，在吊桥底下铺一块网，就能完美化解风险。

茗山乐园吊桥下面就是溪坑，孩子踩空易受伤。（余建文 摄）

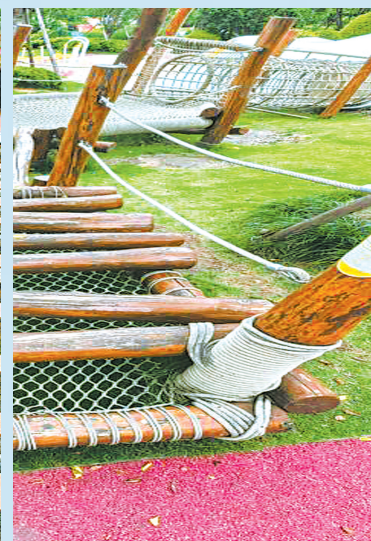
方桥精灵鸟乐园的木桥下方铺有保护网，消除了隐患。（余建文 摄）
