# 东钱湖百步山 发现宋元时期 镜中寺遗址

近日,鄞州区“四普”工作队根据业余文保员提供的信息,在东钱湖镇茶亭村南侧百步山半山腰处,发现宋元时期的镜中寺遗址。

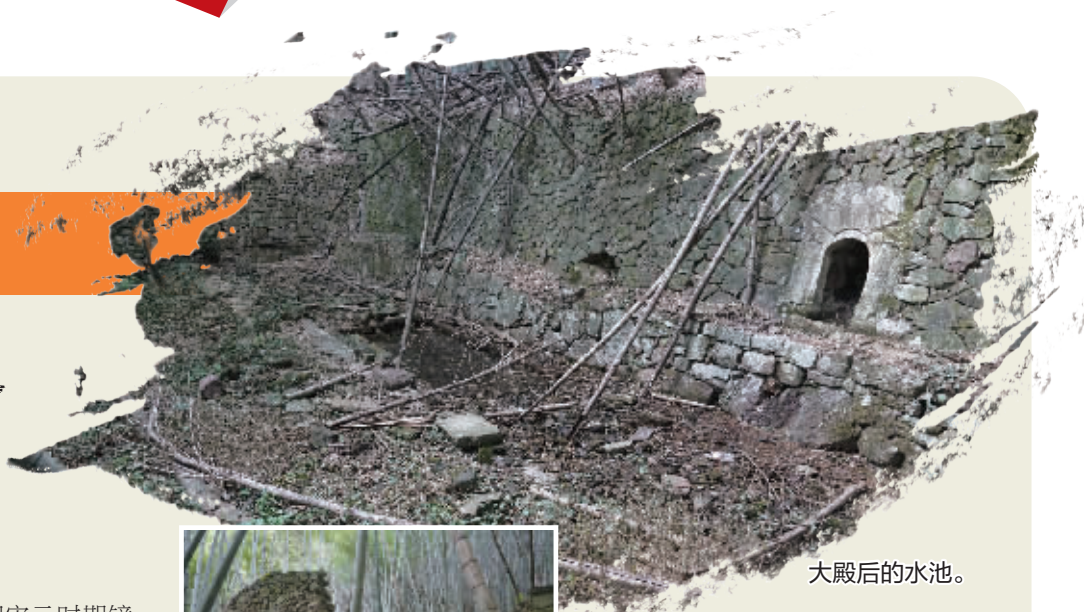
大殿后的水池。

寺院西侧为自然山体,其中有一口泉眼,寺院北侧有一条水沟,常年流水不息,应是寺院主要的用水来源。

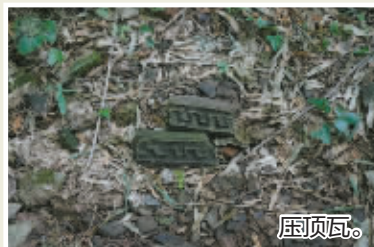
压顶瓦。

从其他建筑遗存看,镜中寺历代皆有修建,如其中有柱础显示出晚清民国风格,压顶瓦的年代大致在民国以后。遗址中还发现了碑座,证明原应有碑刻。
