文脉赓续  
看见宁波文化  
硬核力量

透视  
脚手架视角下的  
庆安会馆……

“零距离”领略旧时技艺之华美

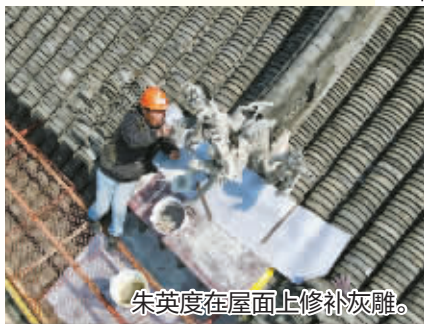
朱英度在屋面上修补灰雕。

采访当天，记者在现场遇见了半“躺”在屋面，正在用精心调配的“蛎壳灰”修补一条“马腿”的灰雕技艺省级代表性传承人朱英度。这位“英度师傅”参与过杭州灵隐寺、宁波天童寺、阿育王寺等多座古代名刹的修缮工程。

“我们的原则就是修旧如旧，当时是怎么塑的，现在就怎么修。”朱师傅耐心地说。

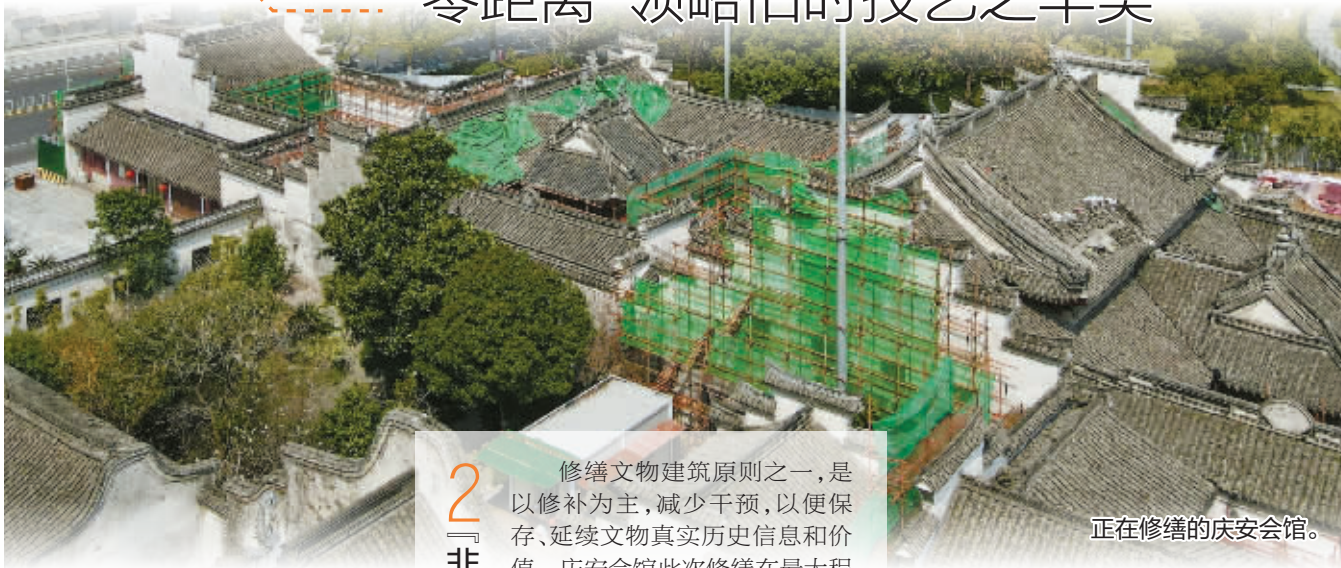
正在修缮的庆安会馆。

为此，施工单位对庆安会馆进行了详勘。勘测发现，目前建筑损毁部分主要集中在屋面和油漆工程，还有少量的木构和墙体抹灰工程。

庆安会馆的屋面为瓦片覆盖，屋面结构变形、温度变化、强风作用等均会使瓦片松动，导致出现漏雨现象；由于二十多年没有干预，受太阳暴晒、雨打受潮，许多部位油漆出现了破损、开裂、脱落起壳的现象。
